PROPOSTA DE UMA INTERVENÇÃO MULTIFUNCIONAL NA PRAIA DO NORTE, VIANA DO CASTELO

FRANCISCO MACIEL MACHADO MIRANDA DUARTE

Dissertação submetida para satisfação parcial dos requisitos do grau de
MESTRE EM ENGENHARIA CIVIL — ESPECIALIZAÇÃO EM HIDRÁULICA

JUNHO DE 2017

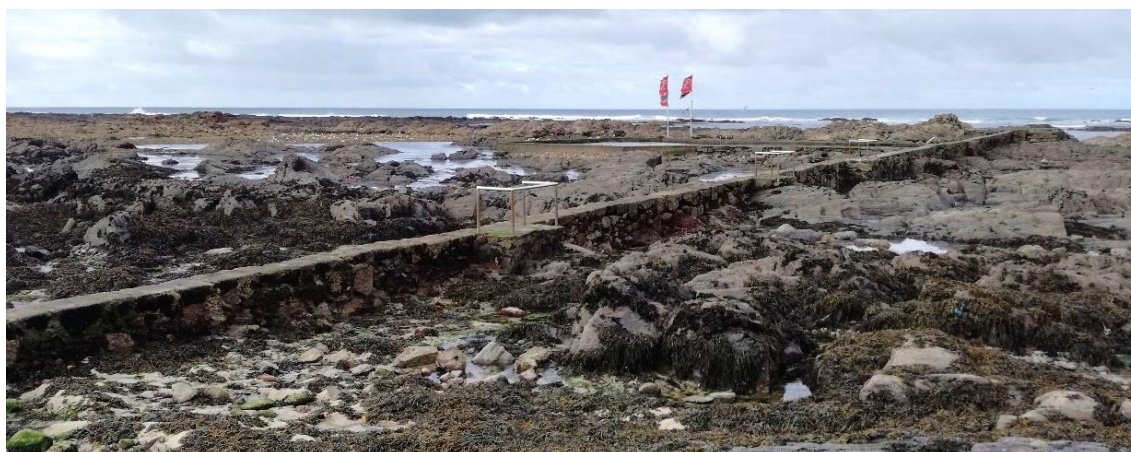
Figura 5 - Formações rochosas na praia em estudo (11 de março, 2017).

A Praia do Norte é delimitada, a norte, por formações rochosas com aproximadamente 58 ha denominadas por Pedras Ruivas. Esta praia conserva o perfil rochoso existente a norte, com elevado interesse cultural e geológico, sendo característicos desta zona balnear os extensos afloramentos rochosos que se elevam no areal, tornando esta praia maioritariamente rochosa (Fig. 5).

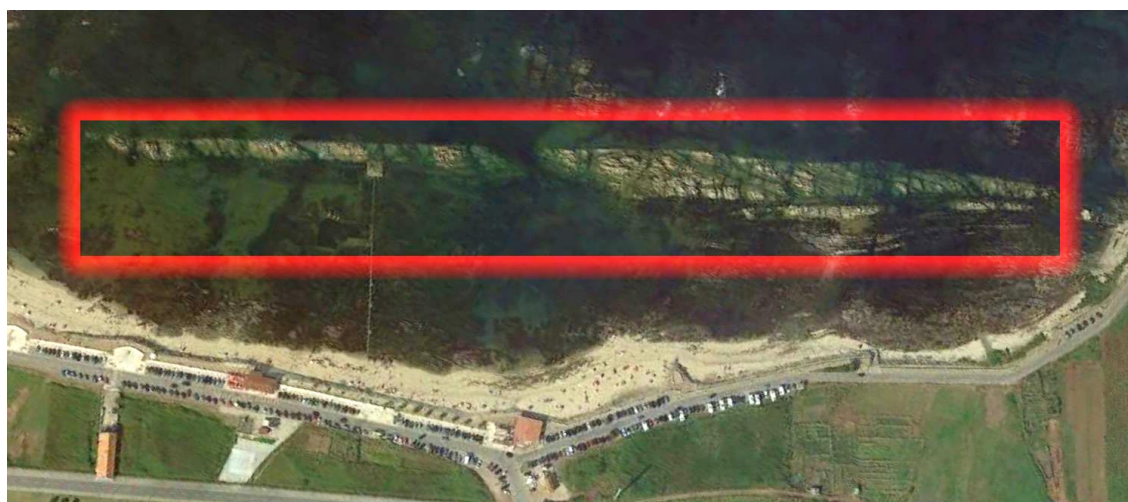
Figura 6 - Afloramento rochoso, quase paralela à costa da Praia do Norte (Fonte: Google Maps).

Porém, em situações de tempestade, as cotas deste afloramento não apresentam grande ajuda para a atenuação dos efeitos destrutivos das ondas e marés. Em situações extremas, de tempestade, estes rochedos ficam completamente submersos e os seus efeitos assemelham-se aos de um quebramar submerso, podendo antecipar a pré-rebentação das ondas mas não surtindo grande efeito em termos de proteção costeira.

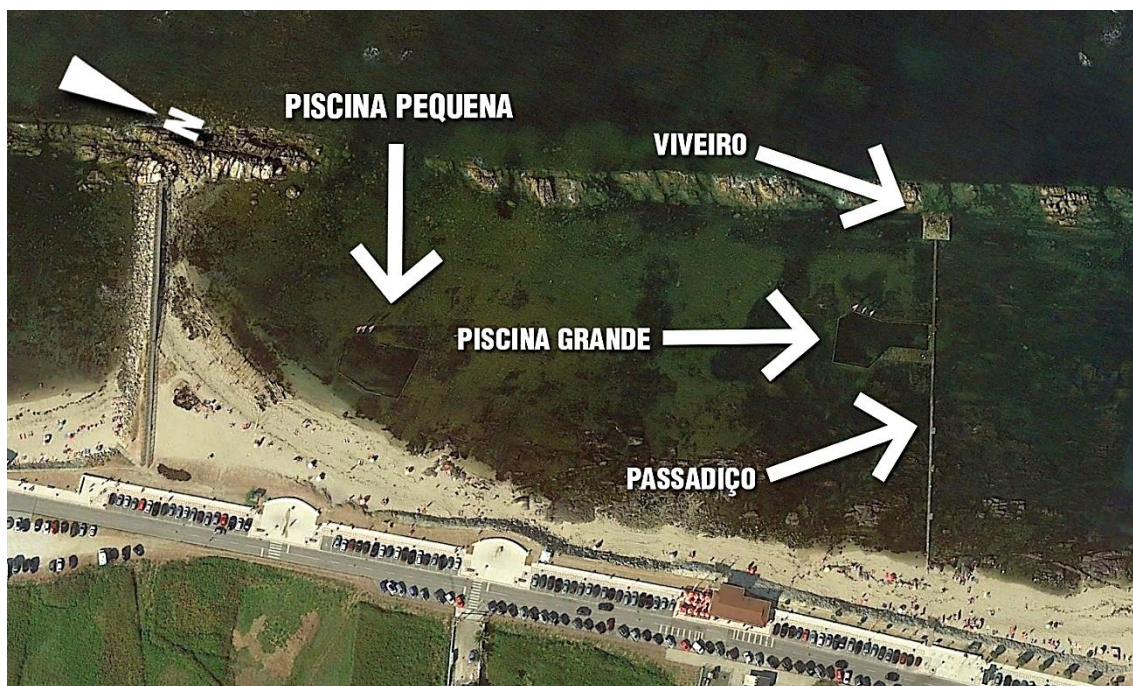
Figura 7 - Fotografia aérea da Praia do Norte e identificação das estruturas em estudo
(Fonte: Foto Engenho/Prof. Francisco Piqueiro).

As restantes estruturas, piscina secundária e principal, viram a sua construção realizada em 1994 e 1995, respetivamente. Foram construídas por iniciativa do então Presidente da Câmara Municipal de Viana do Castelo (CMVC), Dr. Defensor Moura na sequência de uma viagem que efetuou à Ilha da Madeira. Após uma visita às piscinas de maré lá existentes, principalmente a Piscina de Porto Moniz, surgiu-lhe o interesse na construção de algo semelhante para usufruto dos habitantes de Viana do Castelo.

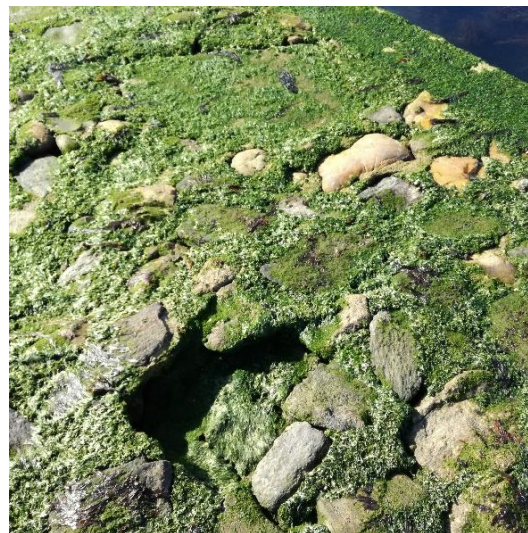
Figura 15 - Falhas e algas no solário da piscina principal (11 de março, 2017).

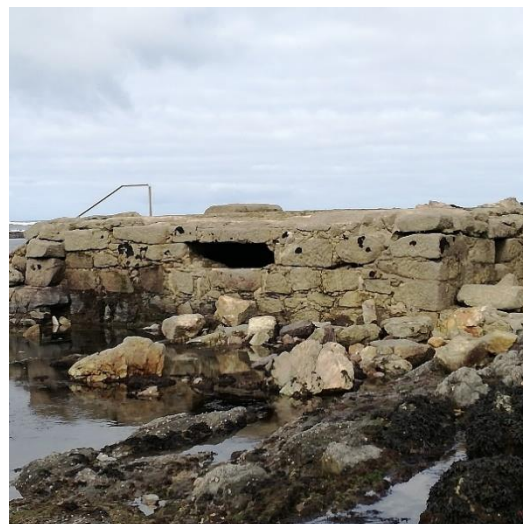
Figura 19 - Falhas (blocos em falta) localizadas na parte Sul do viveiro. (11 de março, 2017).

O seu abandono poderá ter sido provocado pela localização do mesmo, na mencionada falha, o que leva a uma exposição exagerada da agitação marítima, o que ciclicamente provoca danos nesta estrutura. As últimas intervenções foram realizadas em 2011 e serão necessárias novas reparações de forma a recuperar a sua utilidade e permitir a sua exploração, reparando os buracos causados pelo deslocamento de blocos graníticos (Fig. 19) provocados pela ondulação.

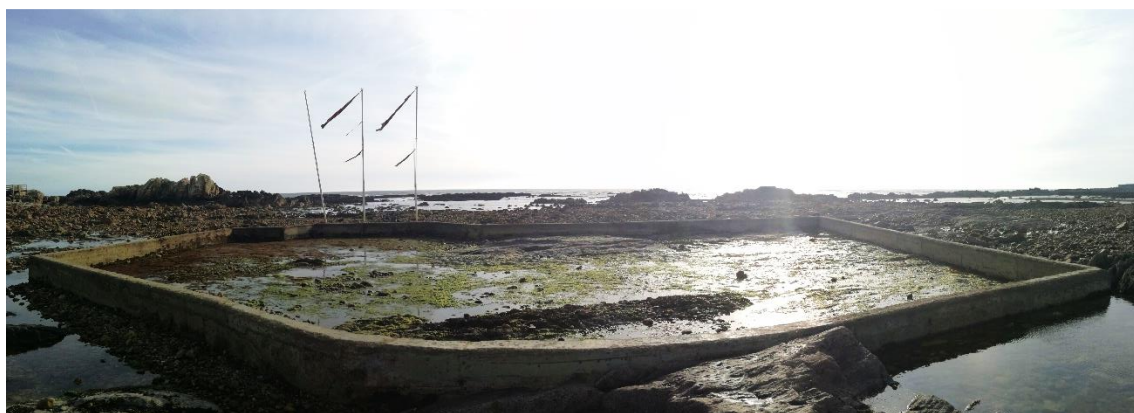
Figura 20 - Fotografia panorâmica da piscina secundária (pequena), vista para poente (20 de Maio, 2017).

Esta obra, promovida pela Câmara Municipal de Viana do Castelo. Trata-se de uma piscina de marés, situada no início da zona rochosa da praia, de modo a não reduzir área útil à já pouca extensão de areia que a praia dispõe para uso balnear. Esta escolha de localização leva porém a que aflorem à superfície formações rochosas, no interior da mesma.

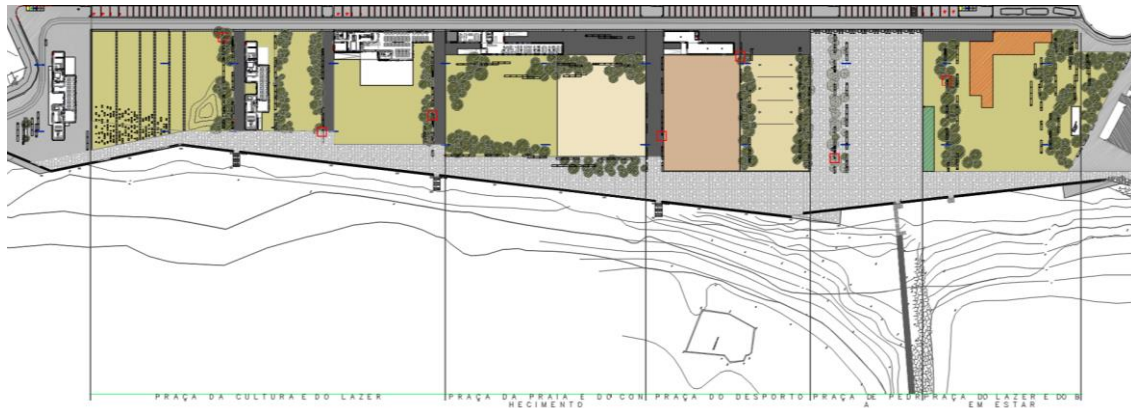
Figura 24 - Planta da intervenção urbanística na Praia do Norte. Da esquerda para a direita, seccionado verticalmente, Praça da Cultura e do Lazer, Praça da Praia e do Conhecimento, Praça do Desporto, Praça de Pedra e do Bem Estar (Fonte: Polis Litoral Norte / Câmara Municipal de Viana do Castelo, CMVC).

Esta intervenção dividirá os 40 000 m² intervencionados por cinco praças com distintas finalidades: praça da cultura e do lazer, praça da praia e do conhecimento, praça do desporto, praça de pedra e praça do lazer e do bem-estar (Fig. 24). Estas novas áreas terão diferentes destinos, como o incentivo à prática desportiva, lazer, complementos ao uso balnear, equipamentos de apoio à interpretação ambiental da envolvente, biológica, geológica, piscatória e terapêutica.

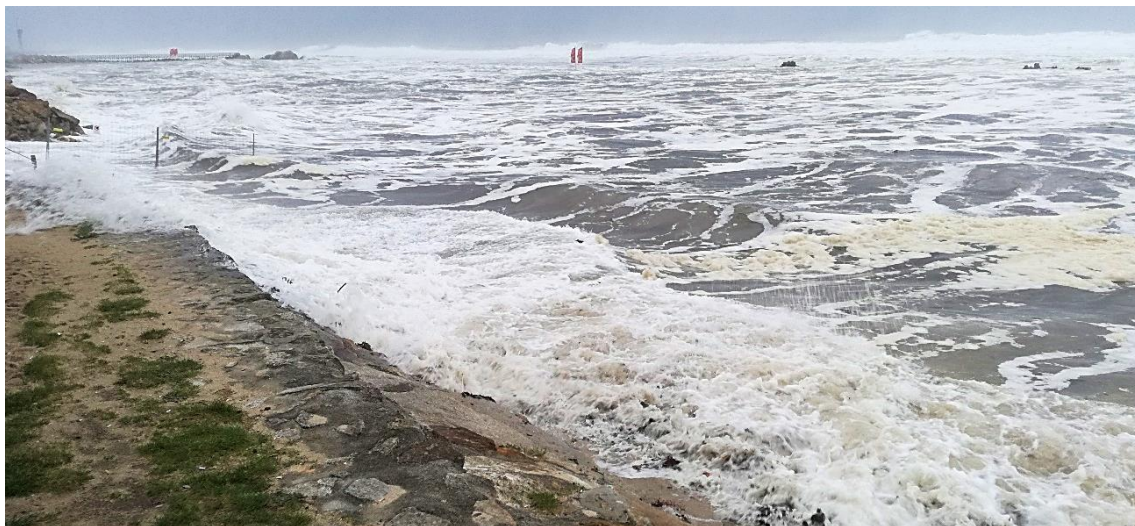
Figura 25 - Galgamento da anterior estrutura longitudinal, em taludes (2 fevereiro 2017, 17:21).

O galgamento das ondas na anterior obra longitudinal (Fig. 26) provocou, durante vários anos, graves danos nas estruturas e esplanadas adjacentes. Estes danos foram sendo sempre reparados até à intervenção atual, que com este novo muro de proteção, garante a integridade destas estruturas mesmo em situações de tempestade.

Um dos principais objetivos da intervenção será a construção de um muro de proteção e contenção da linha de costa, devido ao recorrente galgamento da anterior obra longitudinal (Fig. 25), recuando alguns metros e substituindo a anterior obra longitudinal em taludes (Fig. 26) por um muro vertical em betão armado com extensa sapata de fundação (Fig. 27). As estruturas, mais propriamente os dois bares perto da costa, demolidas pela intervenção, foram por vezes afetadas pela ondulação marítima.

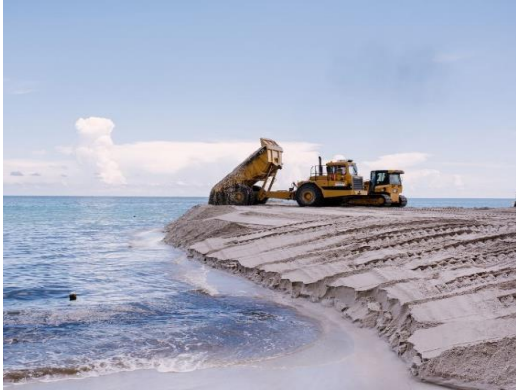
Figura 66 - Camião dumper a efetuar descarga de areia numa intervenção na praia de Miami, EUA (Fonte: <https://www.theverge.com/2016/11/17/13660014/miami-beach-sand-erosion-nourishment-climate-change>).

Em alternativa, por via terrestre, o transporte pode ser efetuado por camiões dumper (Fig. 66). Esta técnica está maioritariamente associada a volumes mais pequenos. Estão relacionados com este método vários inconvenientes, tais como os níveis de trânsito gerado e os estragos nas vias, provocados tanto pela excessiva passagem de camiões nestas, como os derramamentos de água associados ao transporte, que provocam corrosão nas estradas devido aos níveis de salinidade.
